**UCHWAŁA NR 217/XXVI/2021
RADY MIASTA PODKOWA LEŚNA**

w sprawie zniesienia formy ochrony przyrody drzewa uznanego za pomnik przyrody

OPERAT DENDROLOGICZNY dla wybranych (4 szt.) pomników przyrody rosnących na terenie miasta Podkowa Leśna

Podkowa Leśna, październik 2020 r.

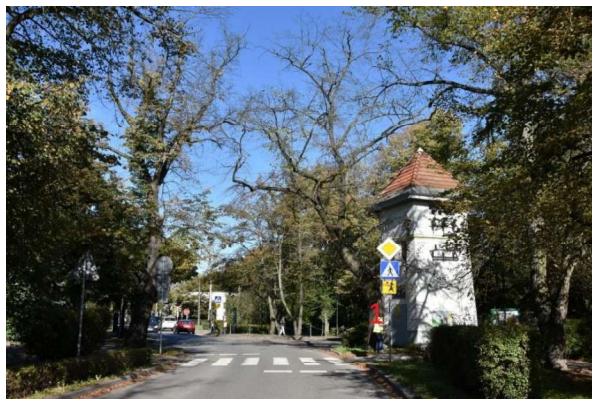
Fot.1. Lokalizacja i pokrój

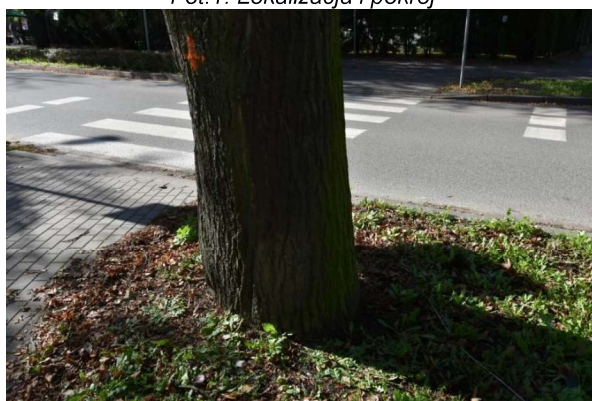
L.P.	1
Data kontroli	05.10.2020 r.
Nr ewidencyjny	PL.ZIPOP.1393,PP.1405021.402 GID 74687
Lokalizacja - ewidencja	Działka o nr ewid. 6, obręb 11, gmina Podkowa Leśna, powiat grodziski, województwo mazowieckie
Lokalizacja - układ współrzędnych mapy 1992 (EPSG 2180)	X:474267,6 Y:618162
Gatunek (nazwa polska)	lipa drobnolistna
Gatunek (nazwa łacińska)	<i>Tilia cordata</i> Mill.
Obwód (cm) na wys. 130 cm	214
Wysokość (m)	15,1
Wysokość osadzenia korony (m)	5,1
Szerokość korony (m)	N-5,9 S-5,6 W-7,2 E-3,7
Otoczenie drzewa	Jezdnia, chodnik, przejście dla pieszych.
Użytkowanie	Intensywne
Ekspozycja na wiatr	Odsłonięte od str. S, W i E. Częściowo odsłonięte od str. N.
Warunki siedliskowe	Nawierzchnia sztuczna – 80%; nawierzchnia naturalna zagęszczona – 20%.
Ograniczenia wzrostu	Od str. W krawężnik jezdni w odł. 1 m, od str. S krawężnik chodnika w odł. 0,7 m. W strefie korzeniowej nadsypana ziemia.
System korzeniowy	Nabiegi korzeniowe słabo wyodrębnione, nadsypane warstwa ok. 30 cm ziemi.

Fot.2. Warunki siedliskowe

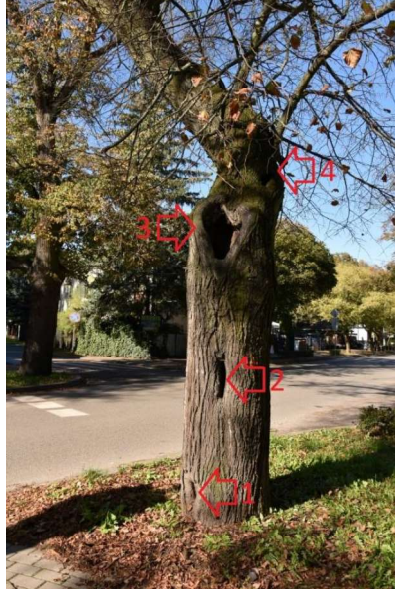
Pień	U podstawy pnia PBR ujawniło obecność uszkodzenia (wypróchnienie). Na wys. 0,5 m, od str. S dziupla o śr. 15 cm. Na wys. 1 m, od str. E dziupla o dł. 20 cm i szer. 10 cm. Na wys. 2 m, od str. S dziupla po usuniętym konkurencyjnym przewodniku o dł. 60 cm i szer. 50 cm. Na wys. 3 m, od str. W dziupla o śr. 30 cm, po usuniętym konkurencyjnym przewodniku. Na wys. 4 m, od str. N dziupla o śr. 40 cm. Odrośla pniowe zajmują 10% poboczniczy pnia. Pień zniekształcony w wyniku usunięcia konkurencyjnego przewodnika.
Korona	Liczny susz na głównym przewodniku. Korona zniekształcona silnymi cięciami. Kształt asymetryczny, zaburzający statykę drzewa ciężąca w kierunku SW. Konar od str. S z rozległymi, powierzchniowymi martwicami, objętymi przez owocniki grzybów – rozszczepka pospolita. Konar od str. N ze zgnilizną miękką brunatną oraz pęknięciem w miejscu zrostu.
Uwagi	Łańcuch ze światełkami. Numer inwentarzowy – 44.

Fot.3. Dziuple (1,2,4), dziupla po usuniętym konkurencyjnym przewodniku (3)

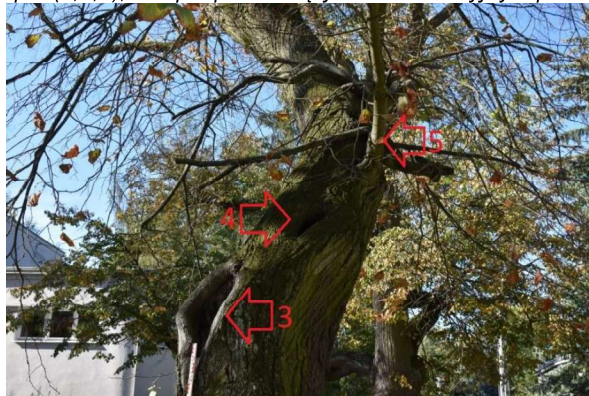
Fot.4. Dziupla (4), dziuple po usuniętych konkurencyjnych przewodnikach (3,5)

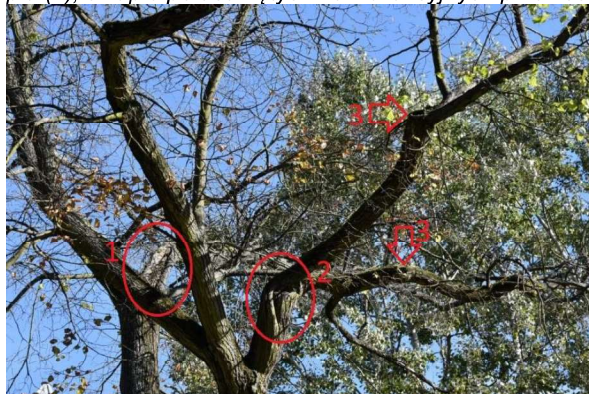
Fot.5. Uszkodzenia w koronie – powierzchniowe uszkodzenie na konarze od str. S (2) oraz martwice po cięciach (3); zgnilizna miękka brunatna z pęknięciem na konarze N (1)

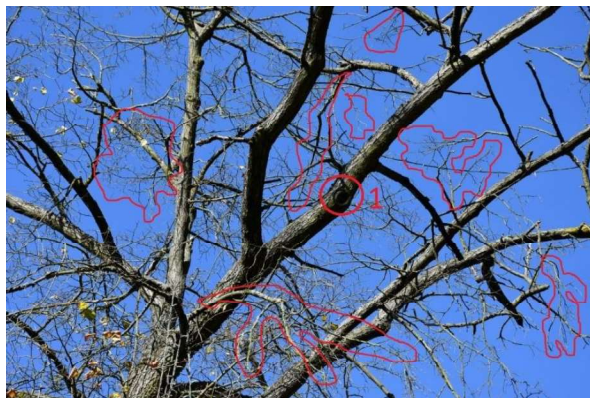
Waloryzacja wartości drzewa	Wysoka kulturowa i krajobrazowa. Średnia przyrodnicza, ekologiczna i środowiskowa.
Wiek	Ok. 80 lat.
Susz drobny (%)	15
Susz gruby (%)	80
Ryzyko korzenie	Średnie – uszkodzenie korzeni w wyniku modernizacji jego otoczenia.
Ryzyko pień	Wysokie – rozległe, otwarte uszkodzenie w obrębie pnia.
Ryzyko korona	Wysokie – obecność zamierających i martwych konarów i gałęzi.
Witalność wg skali Roloffa	3
Zalecenia i zabiegi	Drzewo do usunięcia z uwagi na postępujący, niemożliwy do powstrzymania proces zamierania drzewa oraz wysokie ryzyko wyrządzenia szkody związane z obecności licznych uszkodzeń i wad

Fot.6. Przykłady suszu cienkiego i grubego w koronie, martwica po cięciu (1)

budowy. Nasadzenie zastępcze – lipa drobnolistna o minimum 20 cm obwodu.
Pilność	
Następna kontrola	
Fotografie	1-7

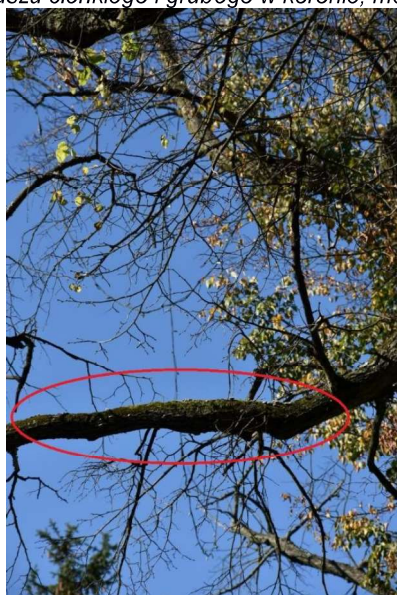
Fot.7. Owocniki rozszczepki pospolitej

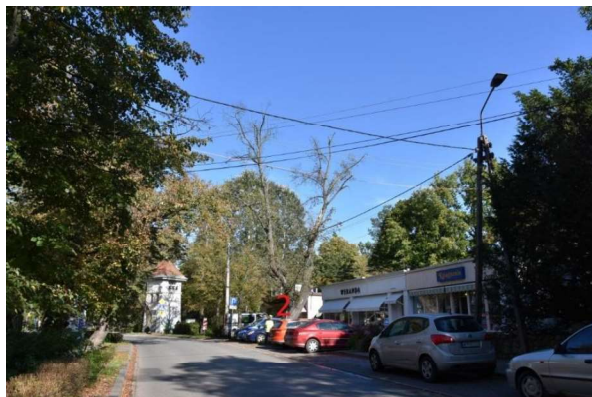
Fot.8. Pokrój i lokalizacja

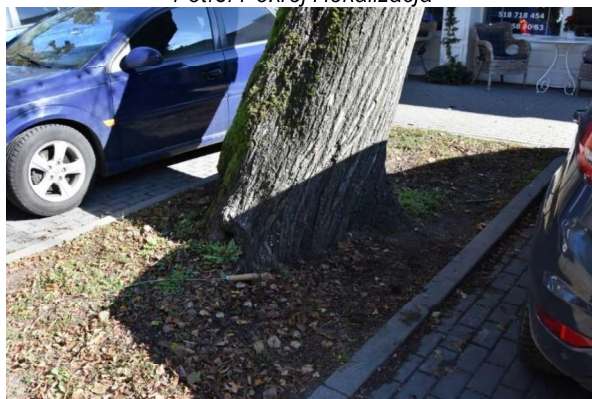
L.P.	2
Data kontroli	05.10.2020 r.
Nr ewidencyjny	PL.ZIPOP.1393.PP.1405021.402 GID 74679
Lokalizacja - ewidencja	Działka o nr ewid. 6, obręb 11, gmina Podkowa Leśna, powiat grodziski, województwo mazowieckie
Lokalizacja - układ współrzędnych mapy 1992 (EPSG 2180)	X:474234,6 Y:618170,6
Gatunek (nazwa polska)	lipa drobnolistna
Gatunek (nazwa łacińska)	<i>Tilia cordata</i> Mill.
Obwód (cm) na wys. 130 cm	269
Wysokość (m)	15,8
Wysokość osadzenia korony (m)	3,4
Szerokość korony (m)	N-3,2 S-2,3 W-4,6 E-6,8
Otoczenie drzewa	Zabudowa, jezdnia, chodnik, parking.
Użytkowanie	Intensywne
Ekspozycja na wiatr	Częściowo odsłonięte od str. S, E i N osłonięte od W.
Warunki siedliskowe	Nawierzchnia sztuczna – 90%. Nawierzchnia naturalna zagęszczona – 10%.
Ograniczenia wzrostu	Od str. N i S, w odl. 0,4 m krawężnik chodnika. Od str. W, w odl. 1,5 m krawężnik chodnika. Od str. N, w odl. 2 m krawężnik jezdni. Linia energetyczna w osi drzewa.

Fot.9. Warunki siedliskowe

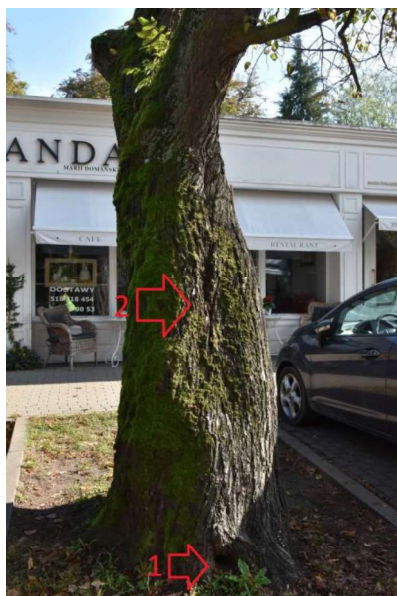
System korzeniowy	Nabiegi korzeniowe prawidłowo wykształcone, bez uszkodzeń, 9/11 z wewnętrznym ubytkiem – rozkładem grzybowym, ujawnionym w trakcie badania PBR
Pień	Pochylony 40° w kierunku N, na wys. 3 m łukowato wygięty, PBR ujawniło rozległe wypróchnienie w obrębie pnia. U podstawy pnia, od str. W dziupla o śr. 5 cm, głęboka na 80 cm. Na wys. 0,5 m, od str. W powierzchniowa martwica ze zgnilizną miękką brunatną o dł. 200 cm, szer. 40 cm – zakłębienie wskazujące na zahamowanie przyrostu. Na wys. 3 m pień dzieli się na konkurencyjne przewodniki E-W, zrost U-kształtny. Przewodniki zabezpieczone wiązaniem dynamicznym i stalowym. Na wys. 2 m, od str. S owocnik – rozszczepka pospolita. Na wys. 4 m, od str. E na przewodniku E dziupla z martwicą x2 o śr. 30 cm. Na wys. 5 m, od str. E na przewodniku E dziupla o śr. 40 cm z martwicą. Na wys. 7 m, od str. E na przewodniku E dziupla z martwicą o śr. 30 cm. Na wys. 7 m, od str. W na przewodniku E dziupla ze zgnilizną miękką brunatną o śr. 50 cm. Na wys. 7 m, od str. W na przewodniku N martwica ze zgnilizną miękką brunatną o dł. 120 cm i szer. 30 cm. Na wys. 6 m, od str. W na przewodniku W dziupla o śr. 10 cm. Na wys. 9 m, od str. W na przewodniku W dziupla o śr. 10 cm. Na wys. 5 – 10 m, od str. E na przewodniku W owocniki rozszczepki. Na wys. 9 m, od str. W na przewodniku W martwica o śr. 10 cm. Na wys. 11 m, od str. E na przewodniku W 2x martwica o śr. 10 cm.

Fot.10. Dziupla od str. W (1), zakłębienie (zahamowanie przyrostu) z powierzchniową martwicą (2)

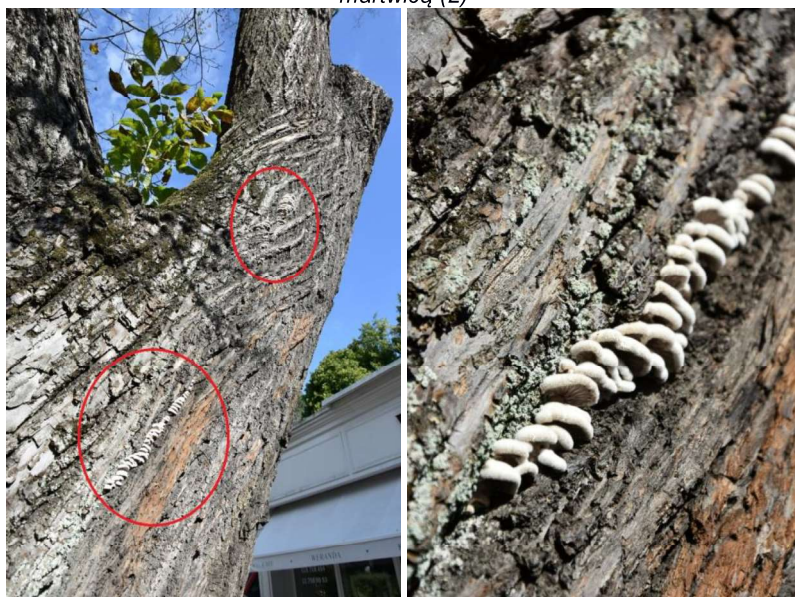
Fot.11-12. Owocniki rozszczepki pospolitej

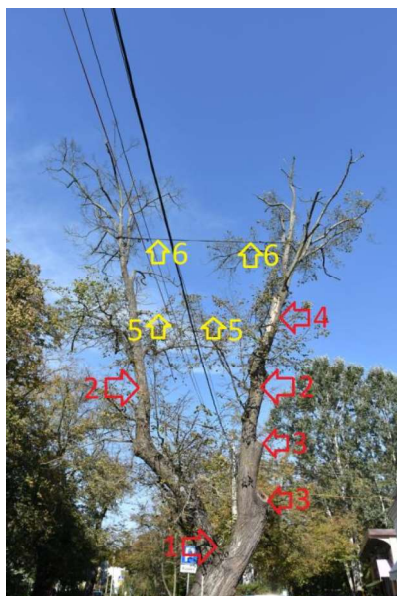
Korona	Lina zabezpieczająca konkurencyjne przewodniki (znacznik pomarańczowy). Od str. W na przewodniku W konar strukturalny ze zrostem V-kształtnym z pęknięciem nad jezdnią. Korona po cięciach ogławiających od str. W.
Uwagi	Numer inwentarzowy – 40.
Waloryzacja wartości drzewa	Wysoka kulturowa i krajobrazowa. Średnia przyrodnicza, ekologiczna i środowiskowa.
Wiek	Ok. 80 lat.

Fot. 13. Zrost U-kształtny (1), konkurencyjne przewodniki E-W (2), dziuple z martwicami (3), martwica ze zgnilizną miękką brunatną od str. W (4), lina stalowa (5), lina zabezpieczająca konkurencyjne przewodniki (6)

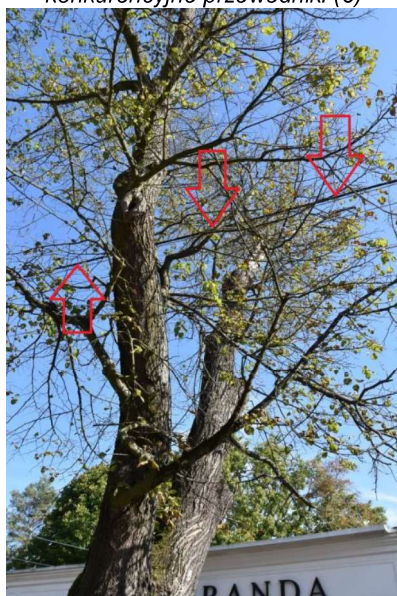
Fot. 14. Kolidzja z linią napowietrzną

Susz drobny (%)	10
Susz gruby (%)	50
Ryzyko korzenie	Średnie – z uwagi na silne ograniczenie wzrostu oraz potencjalne uszkodzenie w trakcie prac budowlanych.
Ryzyko pień	Wysokie – liczne uszkodzenia pnia.
Ryzyko korona	Wysokie – susz w koronie.
Witalność wg skali Roloffa	3
Zalecenia i zabiegi	Drzewo do usunięcia z uwagi na postępujący, niemożliwy do powstrzymania proces zamierania drzewa oraz wysokie ryzyko wyrządzenia szkody związane z obecnością licznych uszkodzeń i wad budowy. Nasadzenie uzupełniające – lipa drobnolistna o obwodzie min. 20cm należy wykonać w sposób umożliwiający wzrost korony drzewa w jak najmniejszej kolizji z napowietrzną siecią.
Pilność	
Następna kontrola	
Fotografie	8-20

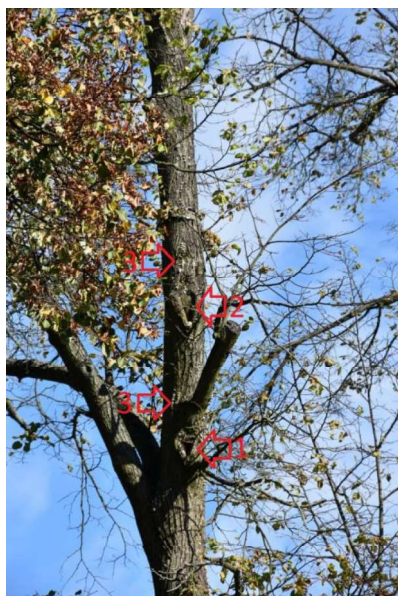
Fot.15. Dziuple od str. W (1,2), owocniki grzybowe (3)

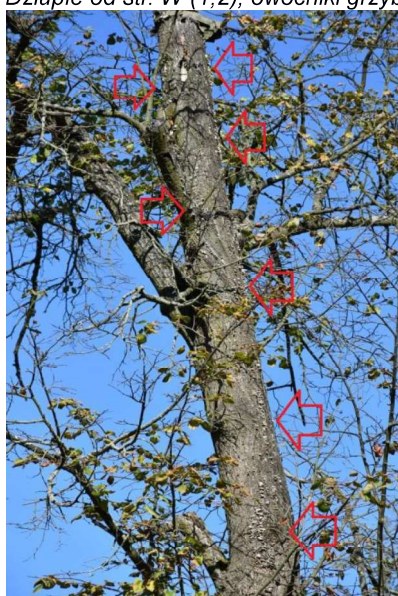
Fot.16. Owocniki rozszczepki pospolitej

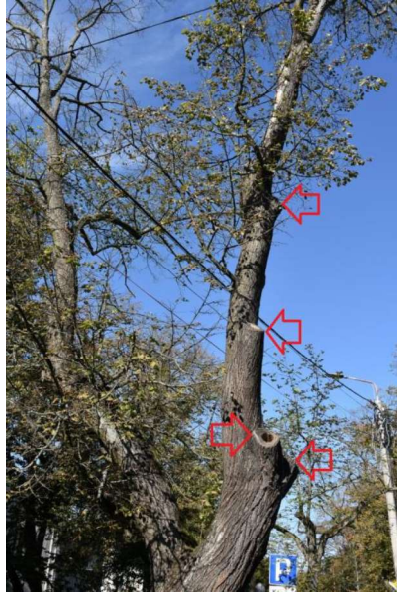
Fot.17. Dziuple na przewodniku E

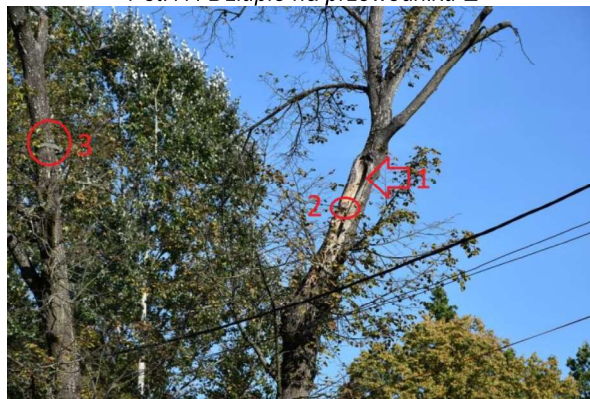
Fot.18. Martwica ze zgnilizną miękką brunatną (1) z miejsce mocowania liny stalowej w ubytku (2), miejsce mocowania liny stalowej obejma wrośnięta w przewodnik (3)

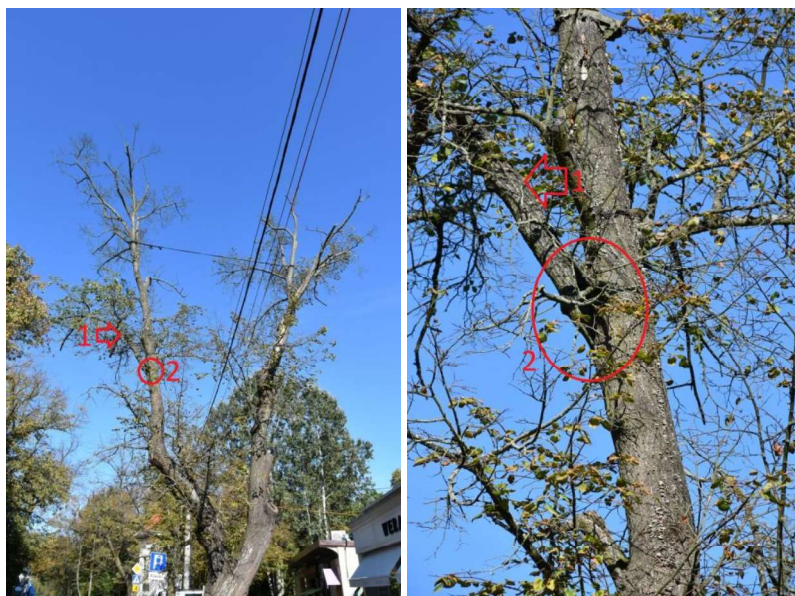
Fot. 19-20. Konar strukturalny (1) ze zrostem V-kształnym z pęknięciem pod zrostem (2)

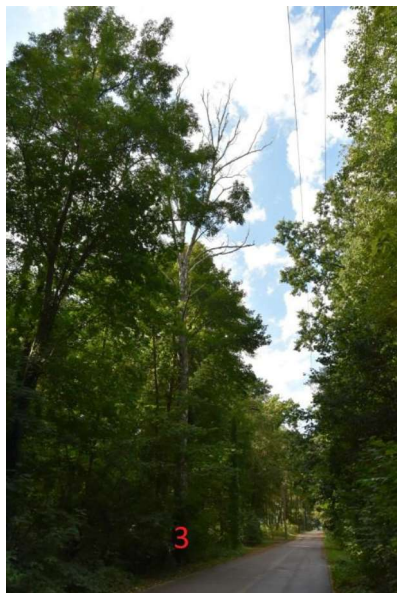
Fot.21. Pokrój i lokalizacja

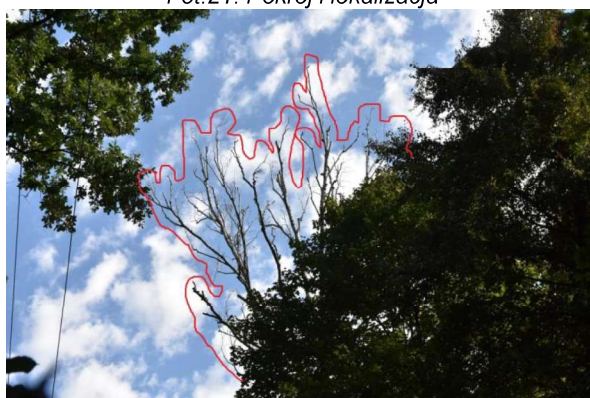
Pień	Z rozległą martwicą powierzchniową od str. S w części odziomkowej pnia o szer. 40 cm wys. 60 cm. u nasady korony od str. N owocniki grzyba – białoporek brzozowy.
Korona	Martwa
Uwagi	
Waloryzacja wartości drzewa	Niska przyrodnicza, ekologiczna, środowiskowa, krajobrazowa i kulturowa.
Wiek	Ok. 85 lat.
Susz drobny (%)	15
Susz gruby (%)	85
Ryzyko korzenie	Wysokie – korzenie z rozkładem – zgnilizna miękka biała.
Ryzyko pień	Niskie
Ryzyko korona	Wysokie – martwe konary i gałęzie.
Witalność wg skali Roloffa	4
Zalecenia i zabiegi	Drzewo do usunięcia.
Pilność	
Następna kontrola	
Fotografie	21-25

Fot.22. Martwa korona

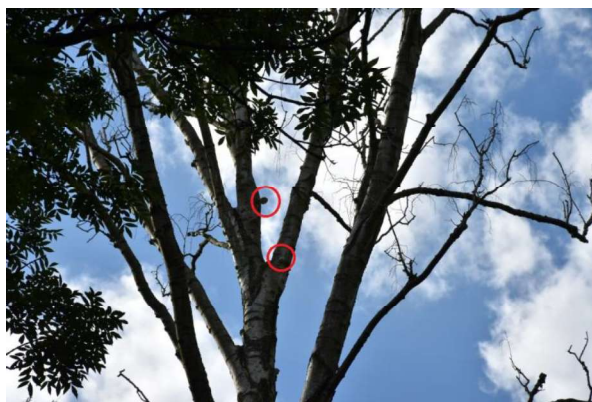
Fot.23. Owocniki białoporka brzozowego w koronie

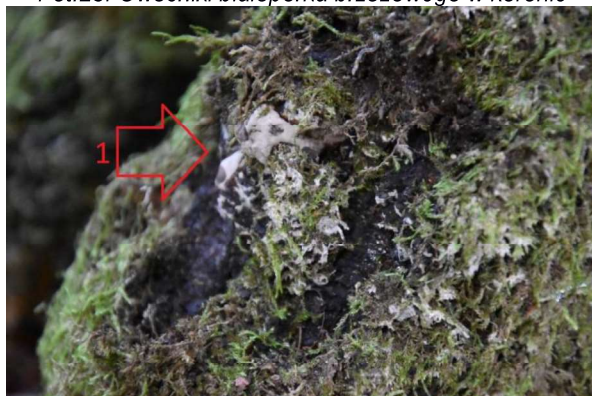
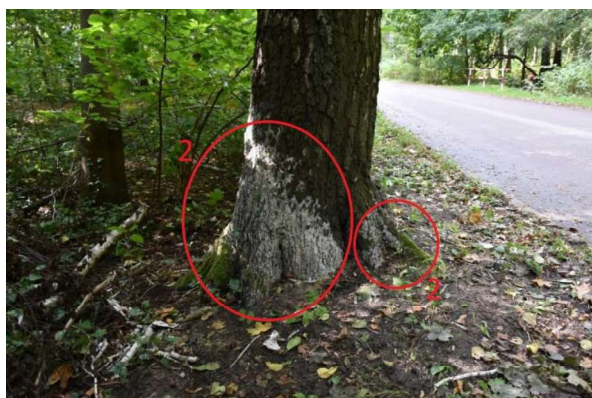
L.P.	3
Data kontroli	05.10.2020 r.
Nr ewidencyjny	PL.ZIPOP.1393.PP.1405021.4759 GID 214022
Lokalizacja - ewidencja	Działka o nr ewid. 19, obręb 12, gmina Podkowa Leśna, powiat grodziski, województwo mazowieckie
Lokalizacja - układ współrzędnych mapy 1992 (EPSG 2180)	X:474402,7 Y:618842,5
Gatunek (nazwa polska)	brzoza brodawkowata
Gatunek (nazwa łacińska)	<i>Betula pendula</i> Roth
Obwód (cm) na wys. 130 cm	235
Wysokość (m)	28,3
Wysokość osadzenia korony (m)	14
Szerokość korony (m)	N-4,6 S-8 W-1,5 E-8,2
Otoczenie drzewa	Jezdnia, las.
Użytkowanie	Rzadkie
Ekspozycja na wiatr	Drzewo osłonięte od str. S, W i E. Częściowo odsłonięte od str. N.
Warunki siedliskowe	Nawierzchnia sztuczna – 40%. Nawierzchnia naturalna luźna – 60%.
Ograniczenia wzrostu	Od str. N w odl. 1 m krawężnik jezdni.
System korzeniowy	Nabiegi korzeniowe prawidłowo wykształcone. Od str. S 3x nabiegi korzeniowe objęte rozkładem grzybowym z owocnikami. Część korzeni strukturalnych opanowana przez zgniliznę miękką białą

Fot.24-25. Owocniki grzyba – prawdopodobnie napień omszony (2)

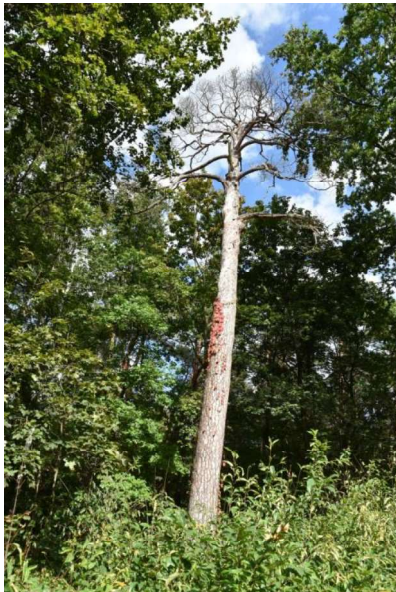
Fot.26. Pokrój i lokalizacja

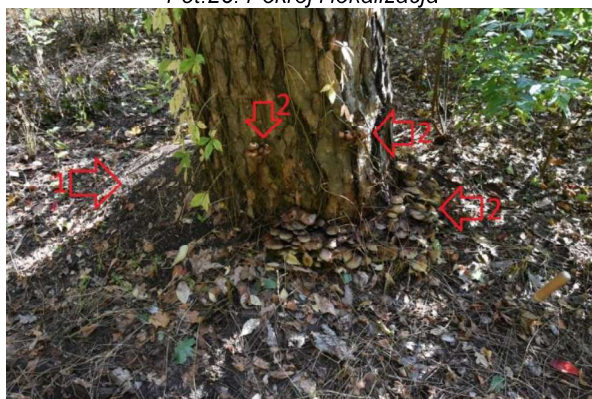
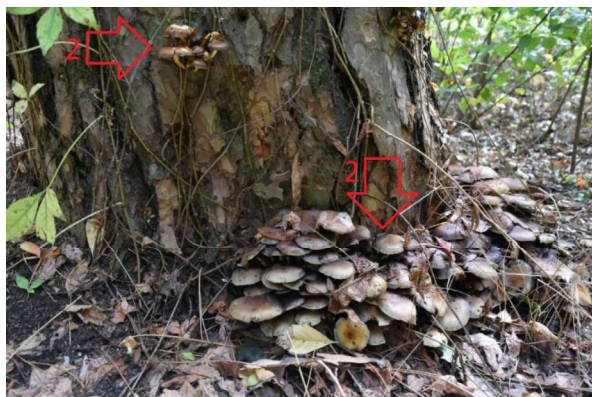
L.P.	4
Data kontroli	05.10.2020 r.
Nr ewidencyjny	PL.ZIPOP.1393.PP.1405021.427 GID 74702
Lokalizacja - ewidencja	Działka o nr ewid. 1/1, obręb 2, gmina Podkowa Leśna, powiat grodziski, województwo mazowieckie
Lokalizacja - układ współrzędnych mapy 1992 (EPSG 2180)	X:474898,4 Y:616545
Gatunek (nazwa polska)	sosna zwyczajna
Gatunek (nazwa łacińska)	<i>Pinus sylvestris</i> L.
Obwód (cm) na wys. 130 cm	228
Wysokość (m)	20
Wysokość osadzenia korony (m)	14
Szerokość korony (m)	N-4,9 S-1,8 W-3,6 E-6,2
Otoczenie drzewa	Park
Użytkowanie	Rzadkie
Ekspozycja na wiatr	Drzewo częściowo odsłonięte od str. S, osłonięte od str. N, W i E.
Warunki siedliskowe	Nawierzchnia naturalna luźna – 100%.
Ograniczenia wzrostu	Brak
System korzeniowy	Od str. W i S owocniki grzybowe-łuskwiak. Badanie sondą glebową nie ujawniło uszkodzenia korzeni strukturalnych. W strefie korzeniowej od strony S zgnilizna miękka biała uszkadzająca struktury drewna w szyi korzeniowej.

Fot.27-28. Owocniki grzybowe (2), mrowisko (1)

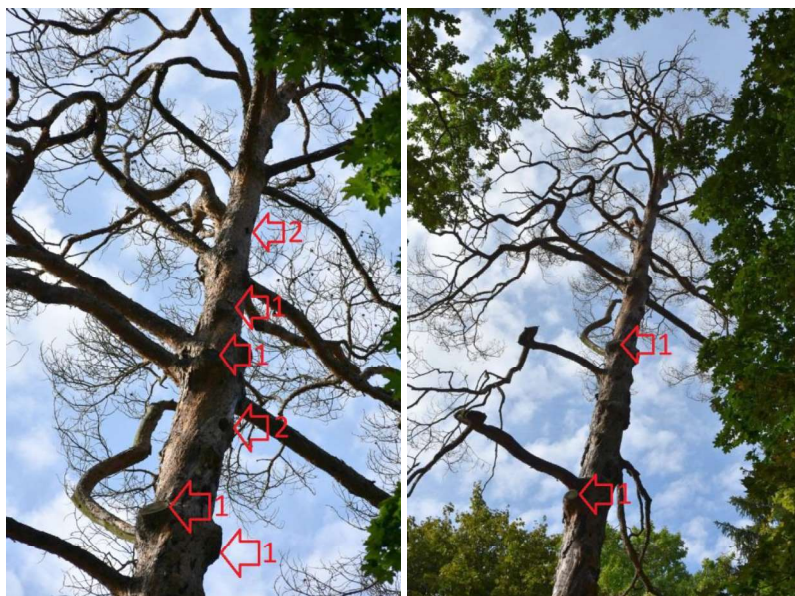
Pień	Pochylony 15° w kierunku N. Martwica w części przyobwodowej na całej długości i obwodzie pnia. Na wys. 14 m od str. N dziupla o śr. 10 cm. Na wys. 10 i 17 m dziuple o śr. 5 cm. Na wys. 12 m od str. E dziupla o śr. 5 cm.
Korona	Martwice.
Uwagi	
Waloryzacja wartości drzewa	Wysoka kulturowa i krajobrazowa. Niska środowiskowa, ekologiczna i przyrodnicza.
Wiek	Ok. 200 lat.
Susz drobny (%)	15
Susz grubo (%)	85
Ryzyko korzenie	Średnie – z uwagi na obecność owocników grzyba uszkadzającego korzenie.
Ryzyko pień	Niskie – brak istotnych uszkodzeń.
Ryzyko korona	Średnie – susz w koronie.
Witalność wg skali Roloffa	4
Zalecenia i zabiegi	Pozostawienie świadka (wys. 6-7 m). W pobliżu nasadzenie zastępcze – nowym egzemplarzem sosny, najlepiej rodzinnego pochodzenia. Idealną sadzonką będzie taka, która pochodzić będzie od pozostałych sosen pomnikowych rosnących na terenie parku.
Pilność	
Następna kontrola	
Fotografie	26-30

Fot. 29-30. Martwice w przyobwodowej części pnia (1), dziuple (2)
